# Caso di Successo: Retrofitting in un Impianto di Produzione di Fertilizzanti

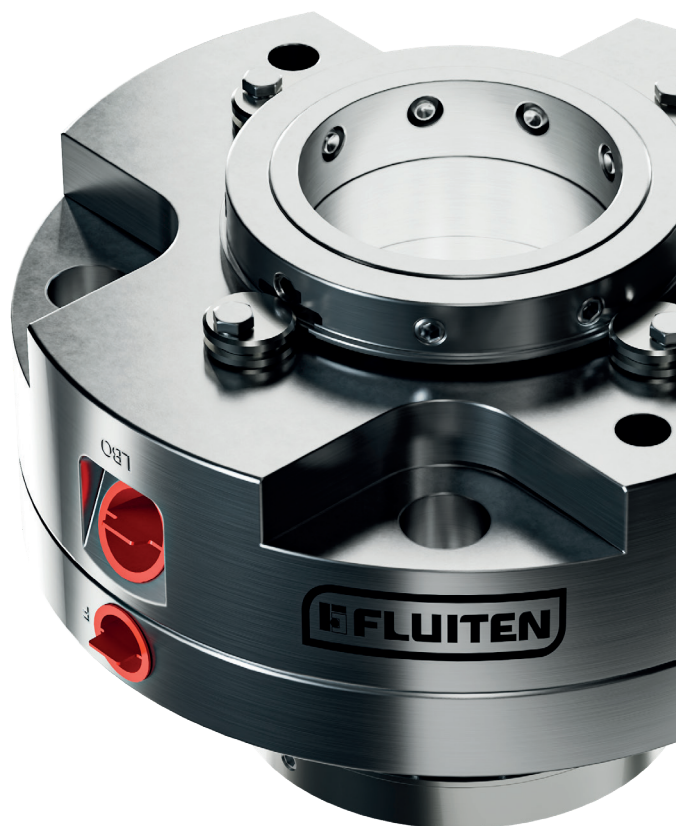
A causa dei margini minimi tra la pressione a cui il prodotto vaporizza e la pressione in cassa-stoppa il film liquido tra le superfici di tenuta tende ad evaporare, questo provoca:

- Surriscaldamento della tenuta e delle guarnizioni secondarie
- Formazione di Blistering e conseguenti precoci usure evidenti sulle superfici

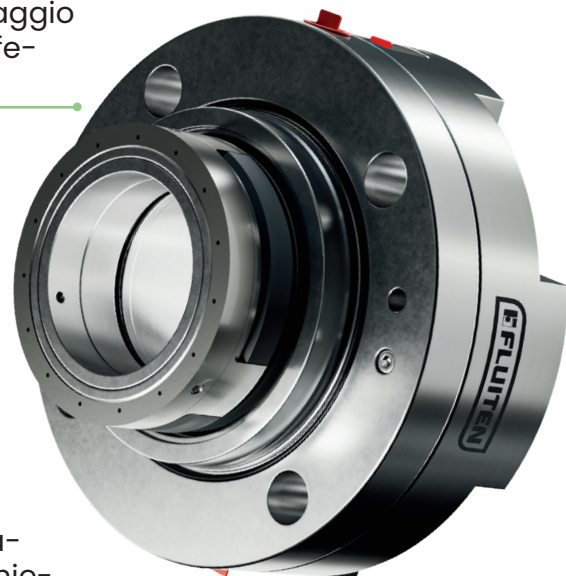
- Tenuta meccanica Fluiten **BM6T** a cartuccia, conforme API682 IV edizione.
- Bussola di restringimento lato processo per incrementare la pressione interna.
- Modifica dell'orifizio sul **plan 11** per aumentare la portata del flussaggio.
- Dispositivo di circolazione **plan 52** ad alta efficienza per un raffreddamento più efficace
- "narrow face" per ridurre il calore sviluppato dalla tenuta durante l'esercizio

La configurazione è stata progettata per essere perfettamente **intercambiabile** con il sistema esistente e senza richiedere modifiche della cassa-stoppa della pompa.
